3 これからの対策

4 伝えよう「羽越水害」つなげよう地域の絆
羽越水害復興40年記念事業

あの日から40年 ～羽越水害の記録～

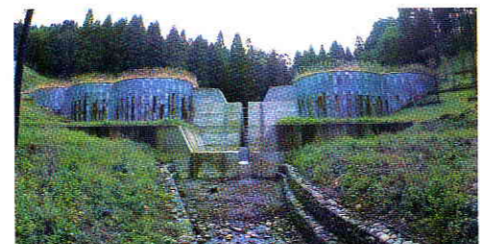
沢ノ入沢砂防えん堤 (資料提供/国土交通省北陸地方整備局飯豊山系砂防事務所)

胎内市の沢ノ入沢では、自然環境保全のため、普段は土砂を貯めずに下流に流し、土石流が発生した時のみ止めるタイプのスリットダムが、建設されています。

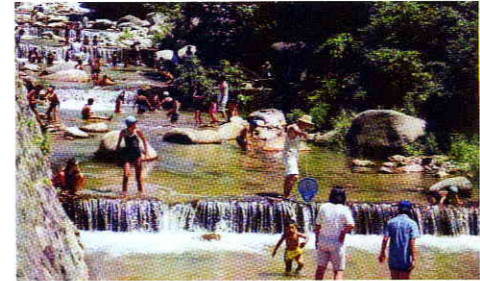
大荒川の流路工

また、阿賀野市の大荒川などでは、溪流に入り遊べるような工夫を取り入れて、砂防事業を実施しています。
